SYNTHÈSE – DEMI-JOURNÉE DE DÉMONSTRATION DE DESTRUCTION MÉCANIQUE DES COUVERTS VÉGÉTAUX

FRAISE ROTATIVE FIXE CELLITIGER 190 ET ROULEAU FACA

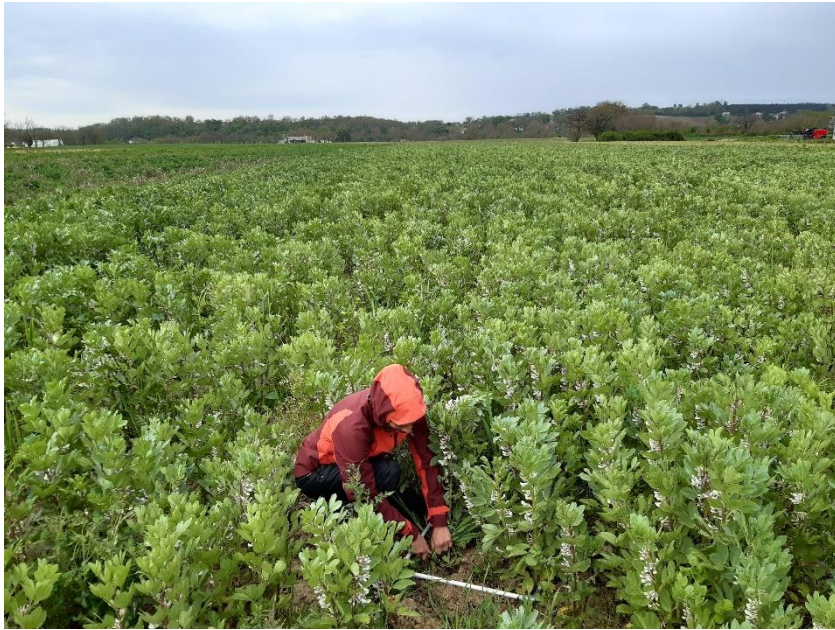
Caractéristiques du couvert le 09/04/2020

Matière sèche aérienne (t/ha)

Azote piégé total (kg/ha)

Azote (N)

Informations sur la dynamique de minéralisation

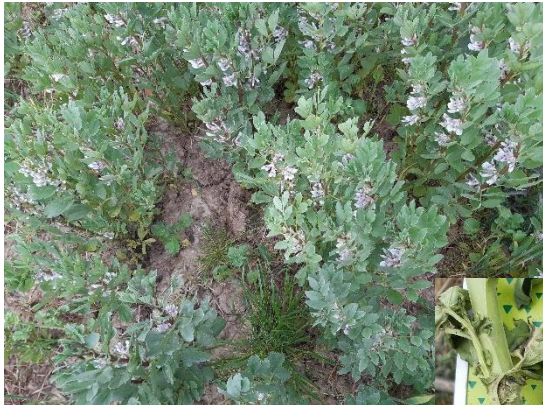
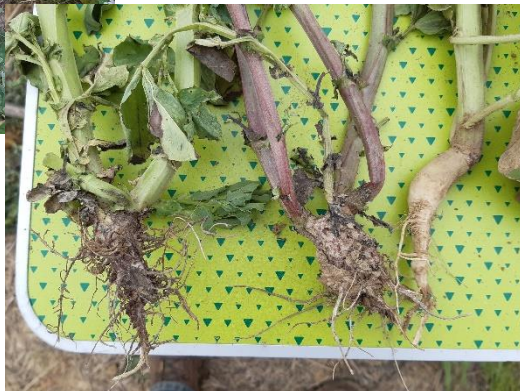
62

55

Résultats si le couvert est détruit au **09/04/2020**, restitué au sol et laissé en surface

Résultats si le couvert est détruit au **09/04/2020**, restitué au sol et enfoui

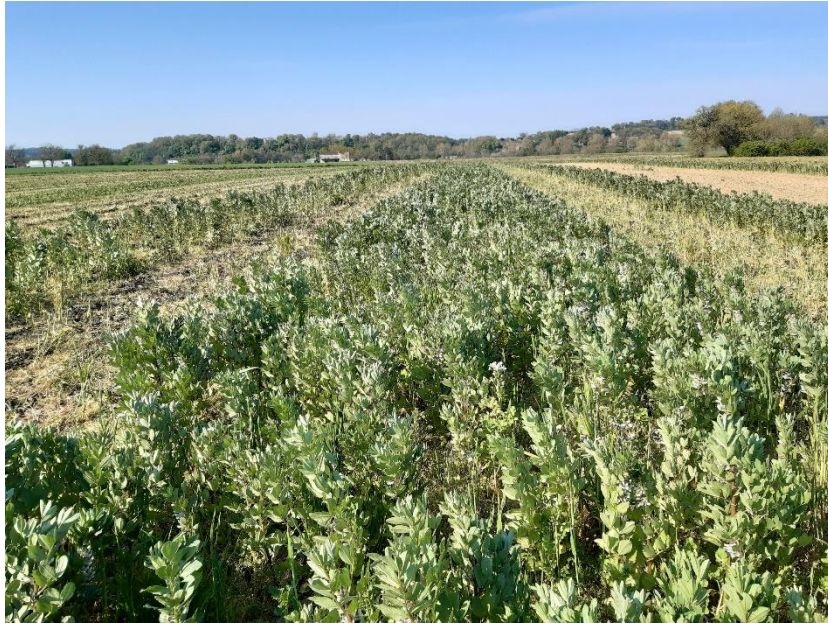
Caractéristiques du couvert le 19/04/2020

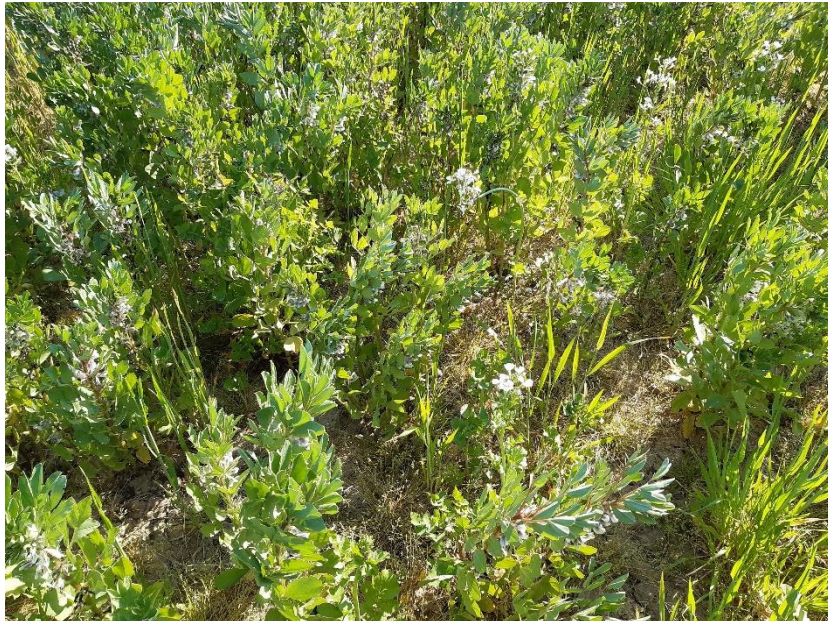
Résultats si le couvert est détruit au **19/04/2020**, restitué au sol et laissé en surface

Résultats si le couvert est détruit au **19/04/2020**, restitué au sol et enfoui

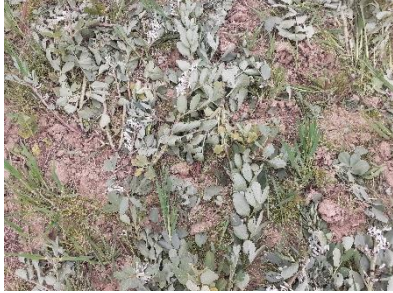
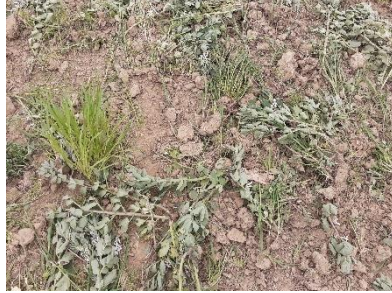
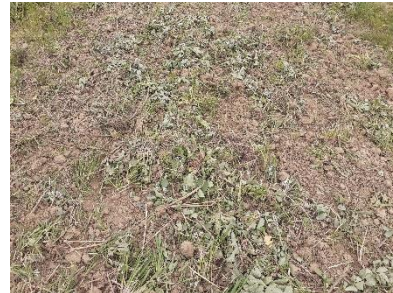
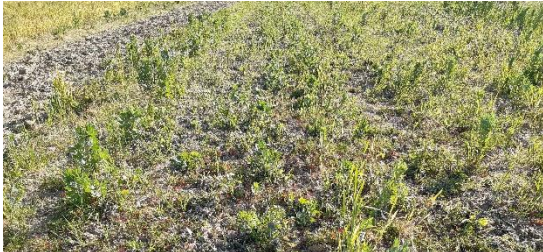
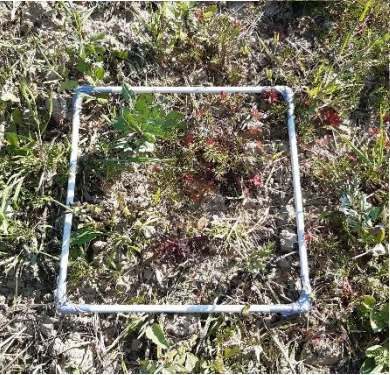
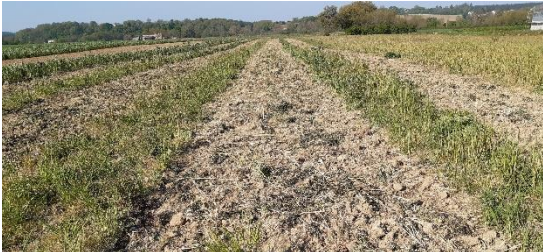
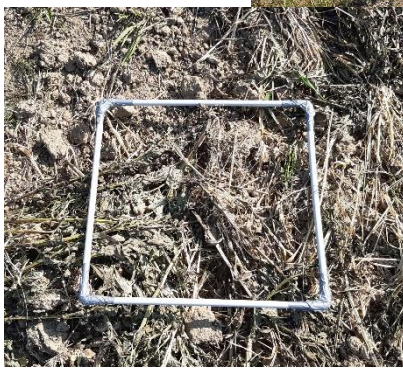
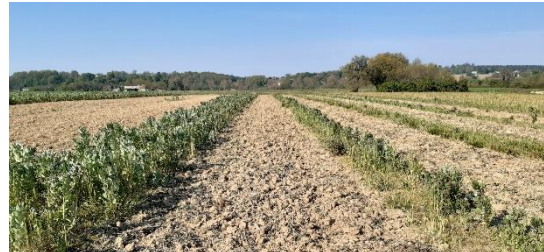
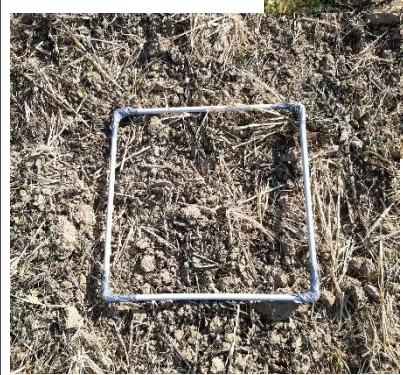
Rouleau Seul	Scalpeur Seul	Rouleau + Scalpeur
J

<ul style="list-style-type: none"> • Sol non touché, beaucoup de biomasse restante • Féveroles bien hachées sur 15 cm malgré quelques manques • Grosses graminées blessées • Pâturins toujours en place 	<ul style="list-style-type: none"> • Mottes importantes et vagues tous les 20cm • Ensemble de la végétation sèche ; • Manquements pour quelques plantes en haut des vagues car la dent n'a pas pu rentrer en profondeur 	<ul style="list-style-type: none"> • Idem scalpeur mais le hacheur a eu un effet plus important sur la biomasse → moins de résidus • Féveroles hachées • Destruction quasi-totale des céréales • Manques sur graminées

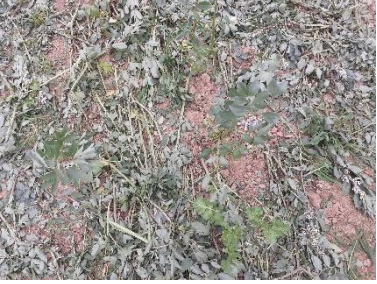
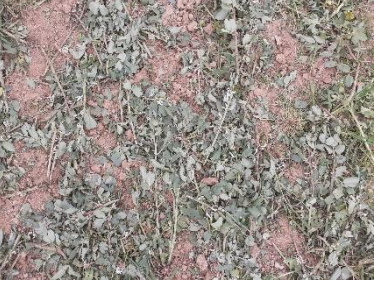
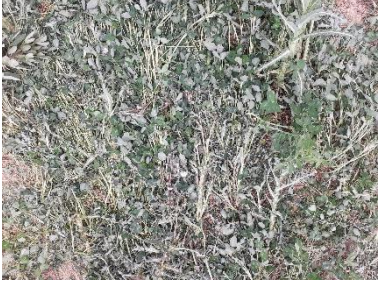
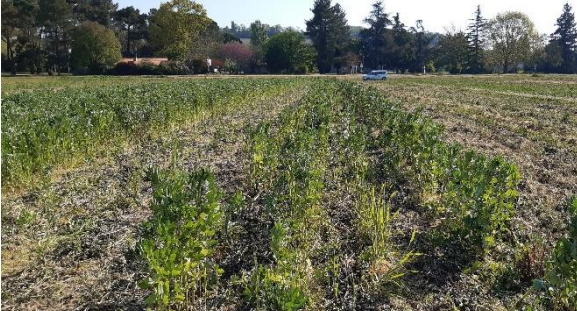
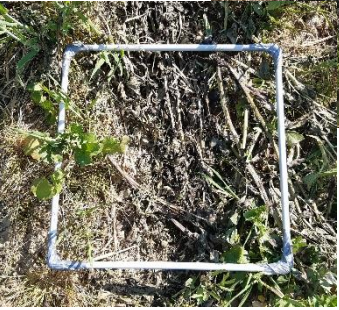
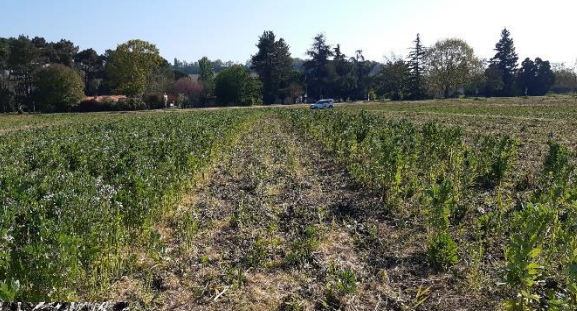
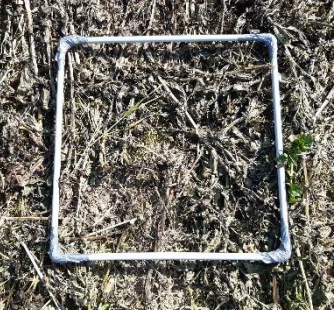
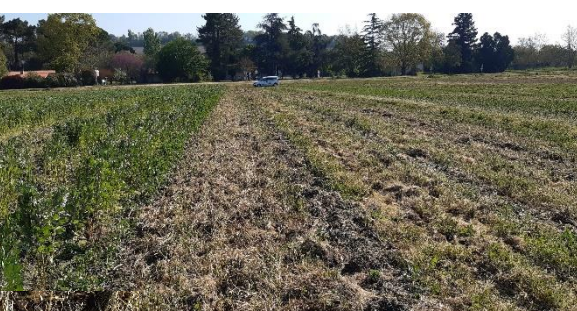
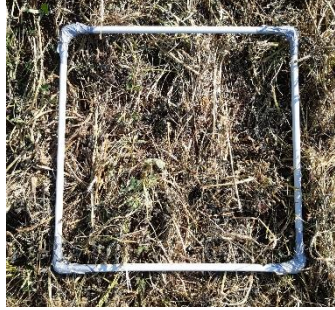
1 Passage Féverole	2 Passages Féverole A/R	2 Passages Trèfle A/R
J

<ul style="list-style-type: none"> • Surface du sol très peu touchée • Plantes lacérées tous les 5cm environ • Presque 100% de féveroles détruites • Quelques manquements sur graminées 	<ul style="list-style-type: none"> • Sol très peu perturbé • A J-J : féveroles blessées mais toujours ancrées • A J+10: féveroles détruites • Petits pâturins toujours en place • Outil permet de garder des racines vivantes dans le sol 	<ul style="list-style-type: none"> • Sol très peu perturbé • Trèfle blessé sur toute la longueur, a séché • Quelques trèfles toujours enracinés • Questionnement : passer 2 fois dans le même sens plutôt qu'en A/R ?

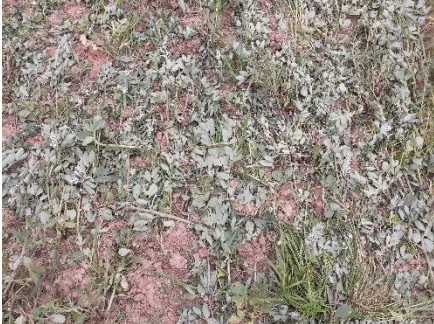
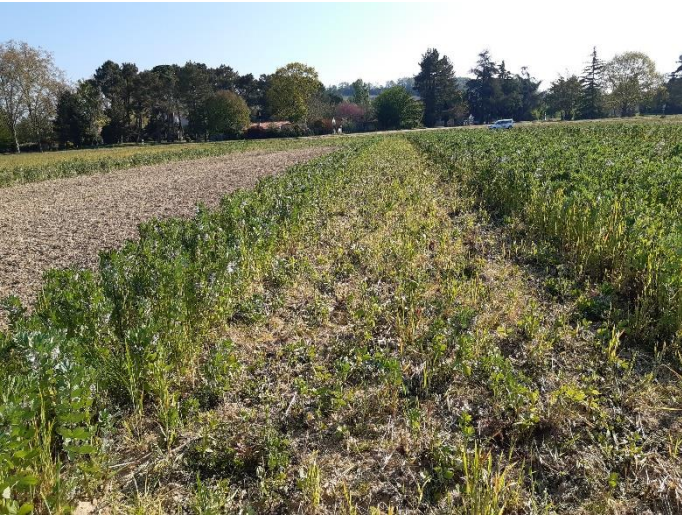
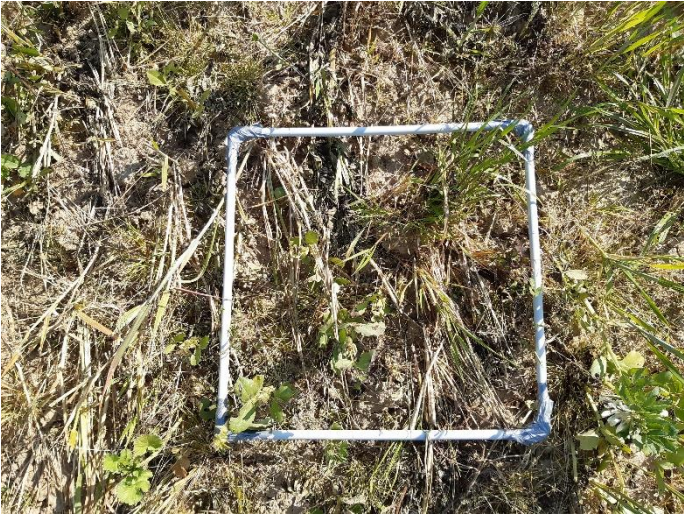
1 Passage Rouleau	
J

<ul style="list-style-type: none"> • Sol non touché • Manquements sur féveroles, céréales et graminées

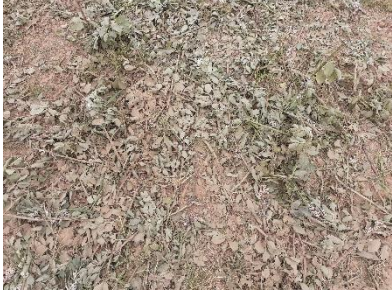
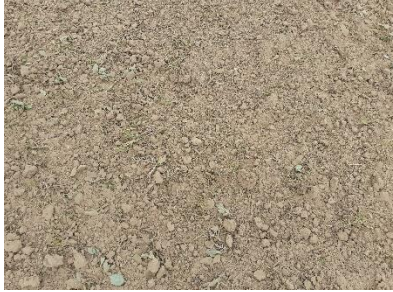
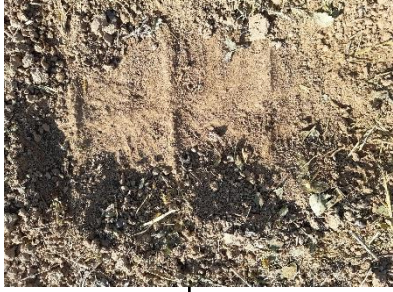
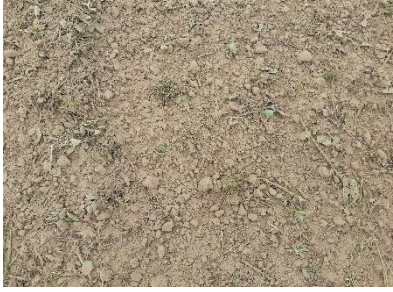
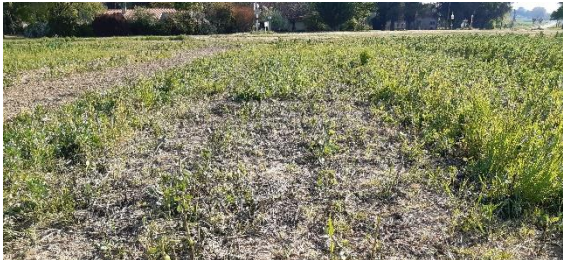
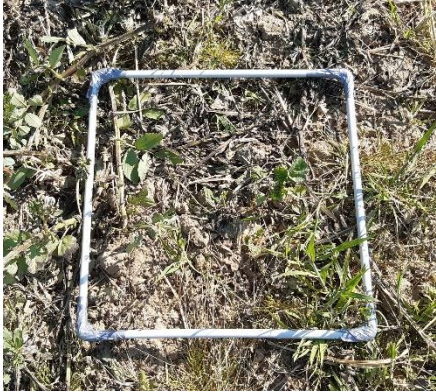
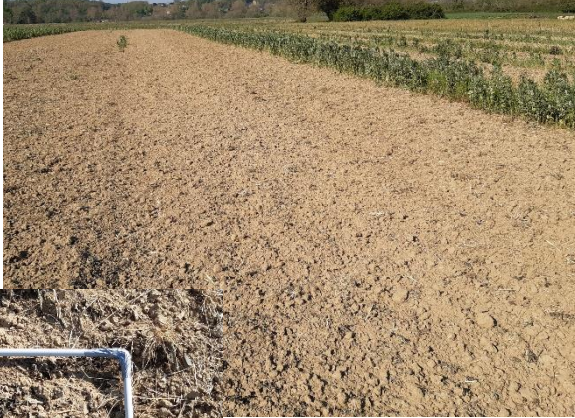
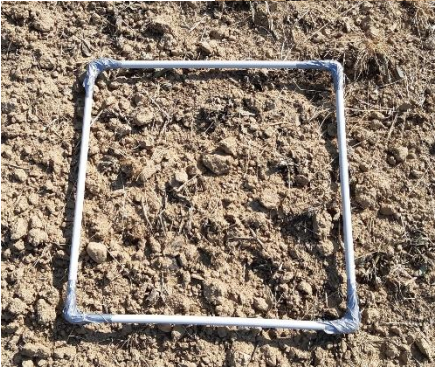
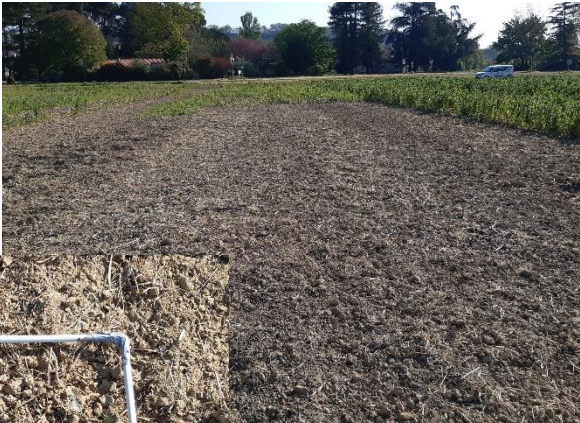
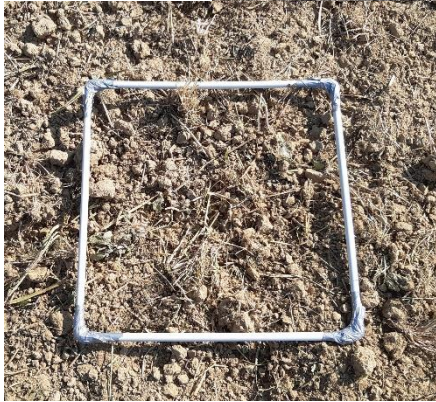
Rouleau seul	Fraise seule	Rouleau + Fraise
J

<ul style="list-style-type: none">• Surface du sol peu perturbée• Féveroles détruites et sectionnées• Manquements sur graminées	<ul style="list-style-type: none">• Sol travaillé sur environ 4-5cm, présence de vague à 3cm : structure très fine, très poussiéreuse, mottes < 8cm → lissage après des pluies ?• 100% de destruction mais présence de résidus en surface	<ul style="list-style-type: none">• Idem pour le sol• 100% de destruction• Quelques résidus en surface mais moins nombreux qu'avec la fraise seule et partiellement enterrés
